RELATÓRIO EXECUTIVO
FINAL DAS AÇÕES DE
RECUPERAÇÃO NA ORLA DO
LAGO PARANOÁ
PARTE SUL

RECUPERAÇÃO DE DANOS
————— NAS APPS DA
ORLA DO LAGO PARANOÁ

O projeto Recuperação de Danos nas APPs da Orla do Lago Paranoá tem como objetivo promover a recuperação de danos ambientais na Orla do Lago Paranoá da Barragem ao Lago Sul e promover uso adequado da Orla, por meio da recomposição da vegetação nativa, e promover o monitoramento e manutenção das ações de recuperação. O Instituto Rede Terra assumiu o compromisso de recuperação de danos e manejo das áreas degradadas em 65 hectares, que foram selecionados como prioritários na fase de diagnóstico ambiental da Orla do Lago Paranoá (Meta 1). Posteriormente acrescentados 10 hectares. Totalizando 75 hectares de áreas recuperadas.

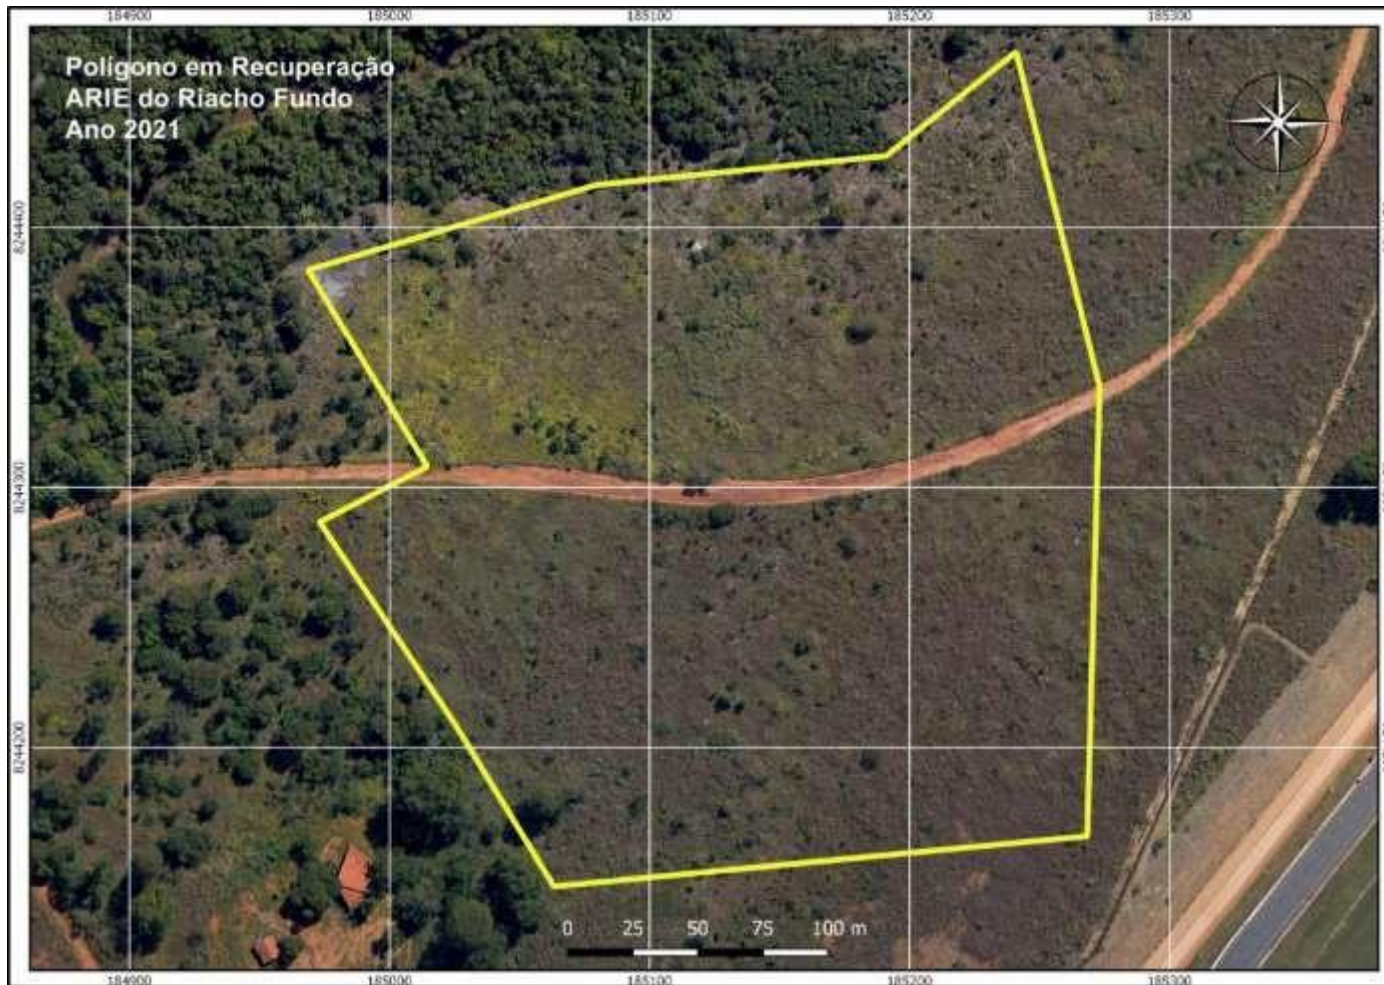
Na ARIE do Riacho Fundo (Polígono 2 - Entrada do Park Way-Zoológico) foi realizado o plantio de 9.120 mudas, em área de 12 hectares, que foi subdividida em 3 poligonais. A primeira, com vegetação degradada de campo sujo a cerrado típico, onde foi feito o plantio em área total, compreendendo 7 hectares. A segunda área, caracterizada por ser borda de APP com campo de murundus e pastagens degradadas, foi realizado o plantio em área total de 3 hectares. Adjacente a segunda, a terceira poligonal apresentava 2 hectares de vegetação degradada, pastagens e solo exposto, onde foram implantados 50 núcleos contendo 50 m², com mudas em espaçamento 1 x 1 m. A lista de espécies utilizadas da área está disponível no apêndice lista de espécies plantadas em cada área.

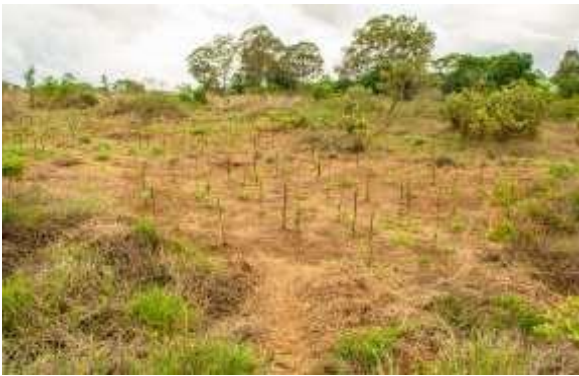
Figura 48 - Plantio de mudas em núcleos em área degradada de murundus.

Na ARIE do Riacho Fundo, em uma das áreas, houve a inclusão da técnica de nucleação, que apresenta espaçamento de 50 mudas dispostas em formato circular, com espaçamento de 1x1 entre as mudas, totalizando aproximadamente 50m² por núcleo. No total foram plantados 50 núcleos, entre regiões degradadas de murundus e pastagens.

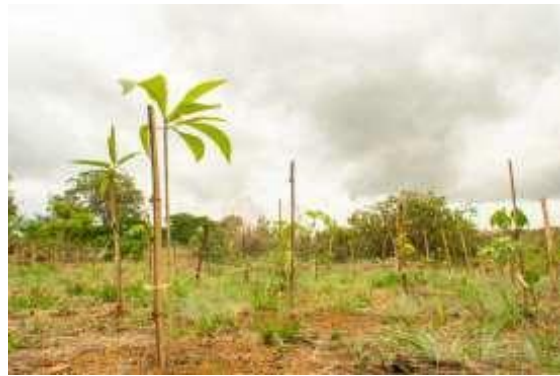
Figura 49- Método da nucleação em área com regeneração natural.

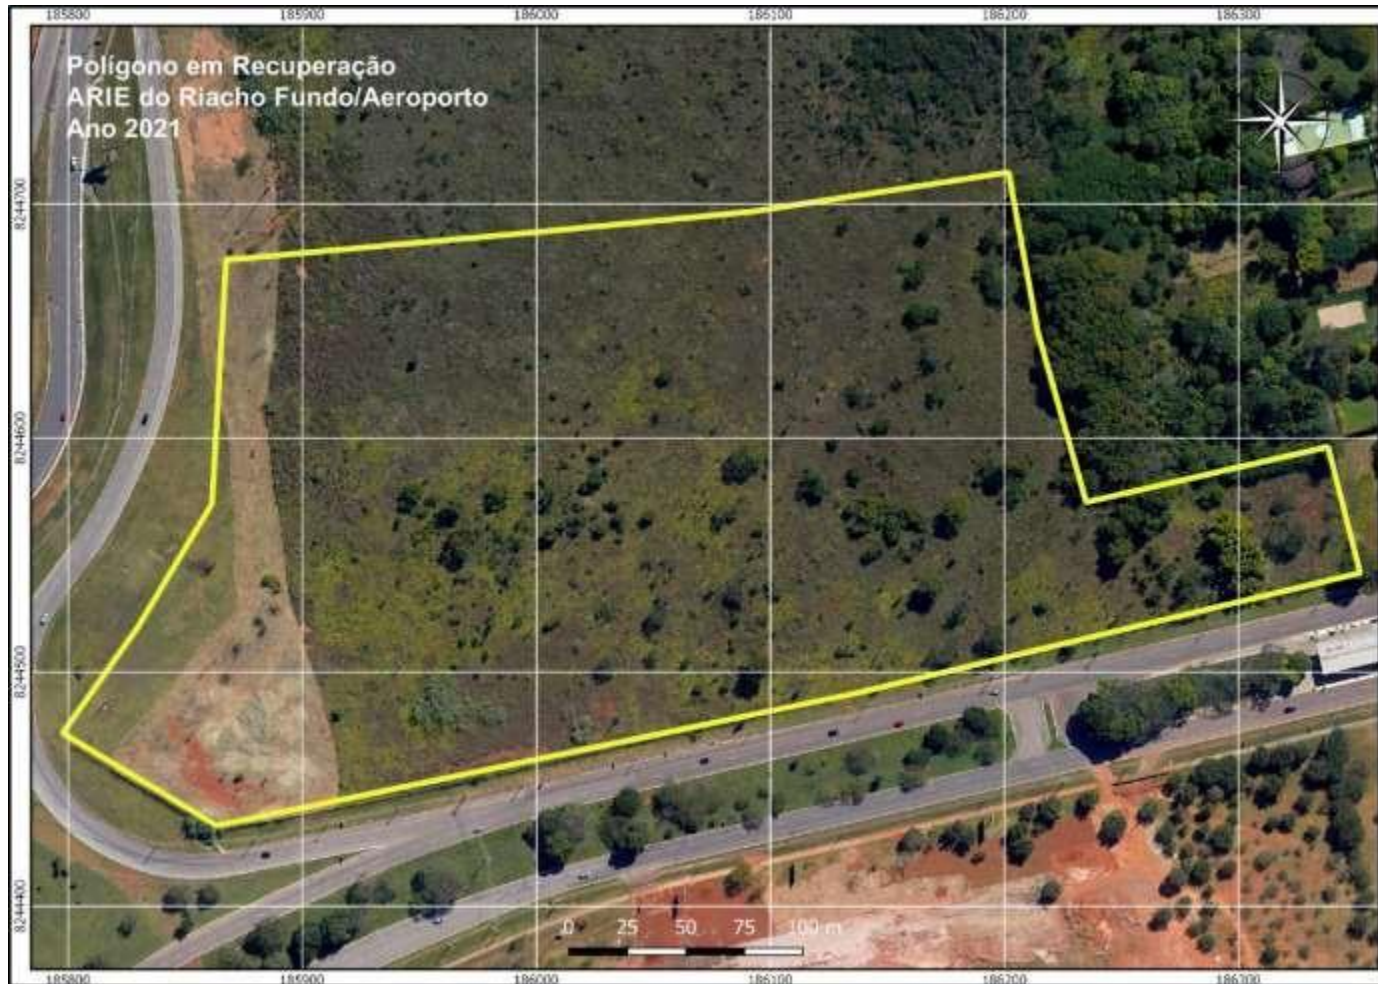
7.2 - Área 2 - Polígono 3 - Arie do Riacho Fundo - Saída Balão do Aeroporto

Na ARIE do Riacho Fundo (Polígono 3 - Saída do Balão do Aeroporto) foi realizado o plantio de 5.754 mudas, em área de 8,5 hectares. A área apresentava vegetação degradada, em uma transição entre as fitofisionomias campo sujo e cerrado típico, onde foi feito o plantio em área total. Na entrada da área de plantio, foi plantado uma galeria de ipês, que está localizada nas 3 primeiras linhas implantadas, paralela à rodovia que liga o aeroporto ao Plano Piloto. No interior da área, o capim apresenta crescimento acelerado e há grande ocorrência de regeneração natural. Nesta área o solo apresentava-se bem conservado e as mudas se estabeleceram com êxito, no entanto é necessário prioritariamente o controle do capim exótico, para diminuir a matocompetição. A área apresentou grande riqueza de espécies quando verificado *in loco* a quantidade de regeneração natural, somado às mudas plantadas e aos indivíduos já estabelecidos no local. A lista de espécies utilizadas na área está disponível no apêndice lista de espécies plantadas em cada área.

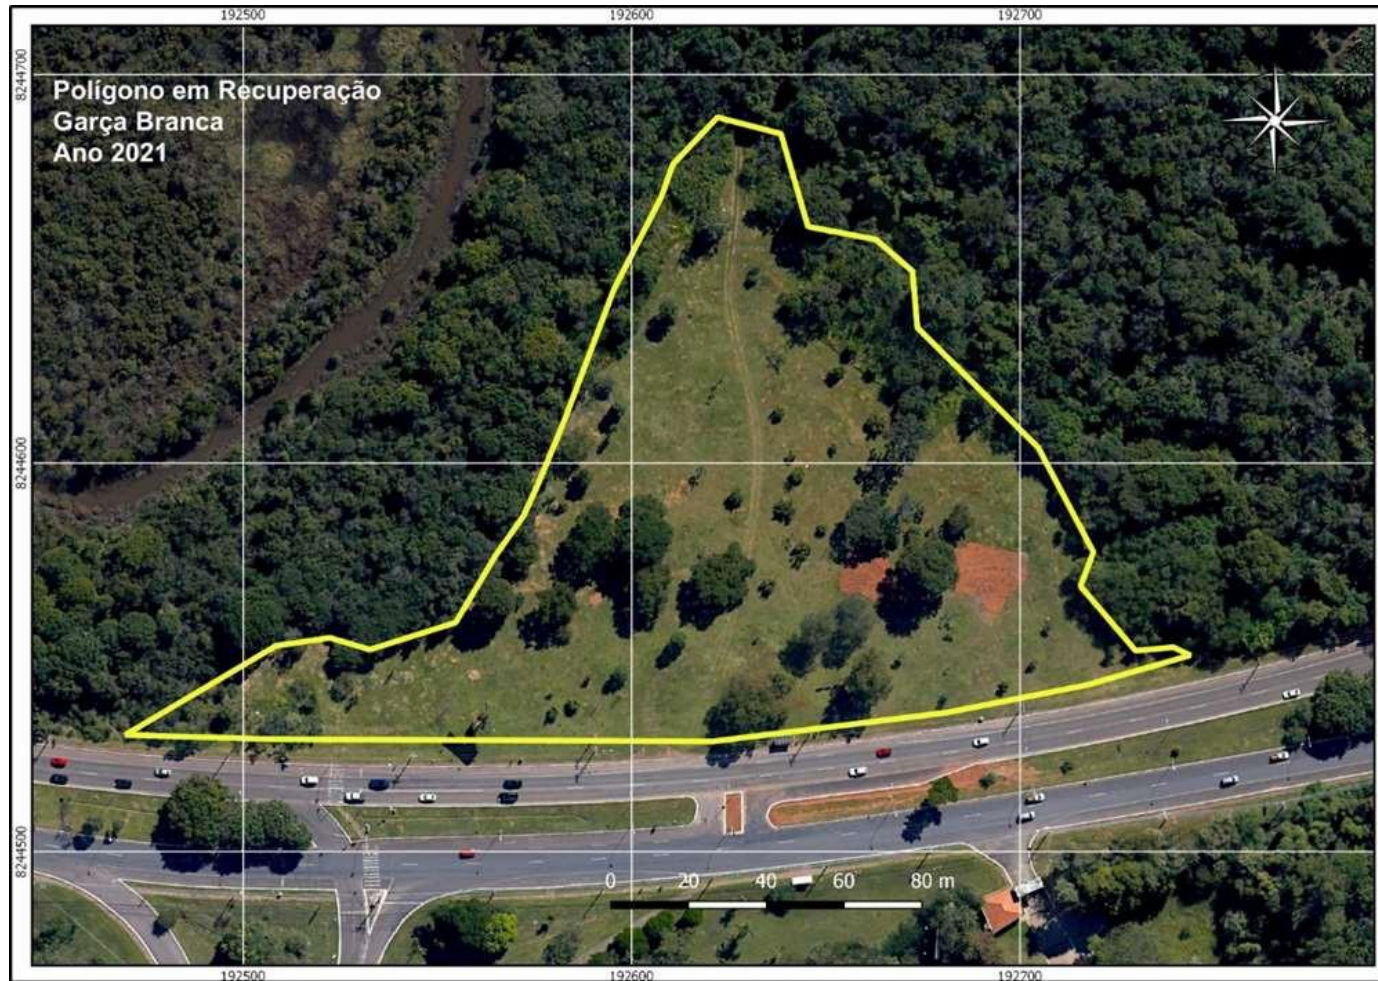
7.11 - Área 4 - Polígono 13 - Parque Ecológico Garça Branca

No Parque Ecológico Garça Branca (Polígono 13) foi realizado o plantio de 1.500 mudas, em área total de 1,87 hectares. O previsto era realizar a implantação em 4 hectares no entanto boa parte da área degradada apresentou características inundáveis o que inviabilizou as ações de recuperação em 2,13 hectares. Apesar do plantio ter sido mais adensado que o previsto, no total o número de mudas foi menor que o previsto. A área possui trânsito de capivaras, no entanto elas não dormem ou permanecem no local. Durante a etapa de plantios esta área apresentou alta proliferação de carrapatos, o que dificultou as atividades de implantação. A área faz parte de uma região que atrai muitos animais da fauna silvestre e apresentou déficit de cobertura vegetal. Os plantios foram realizados em espaçamentos 3 x 3 metros e apresentaram pouca mortalidade. No local houve trechos próximos a avenida em que foram plantadas mudas com maior tamanho. O plantio foi realizado sobre latossolo vermelho e gramíneas exóticas. A manutenção da área tem sido realizada em conformidade com a necessidade da área de plantio. O controle biológico no local deve ser realizado permanentemente pois as formigas cortadeiras e cupins requerem grande intensidade no manejo. A roçagem no local tem sido promovida pela Novacap e logo após o plantio, que houve um impasse em relação a retirada da matéria orgânica no colo das mudas. Conforme previsto no Projeto Executivo, a equipe de campo do Instituto Rede Terra colocou e os terceirizados da empresa retiraram esta camada de restos de material orgânico, o que gerou uma mediação da Sema junto aquele órgão, por meio de Ofício e reuniões, para alinhamento das ações nas áreas verdes. A lista de espécies utilizadas na área está disponível no apêndice lista de espécies plantadas em cada área

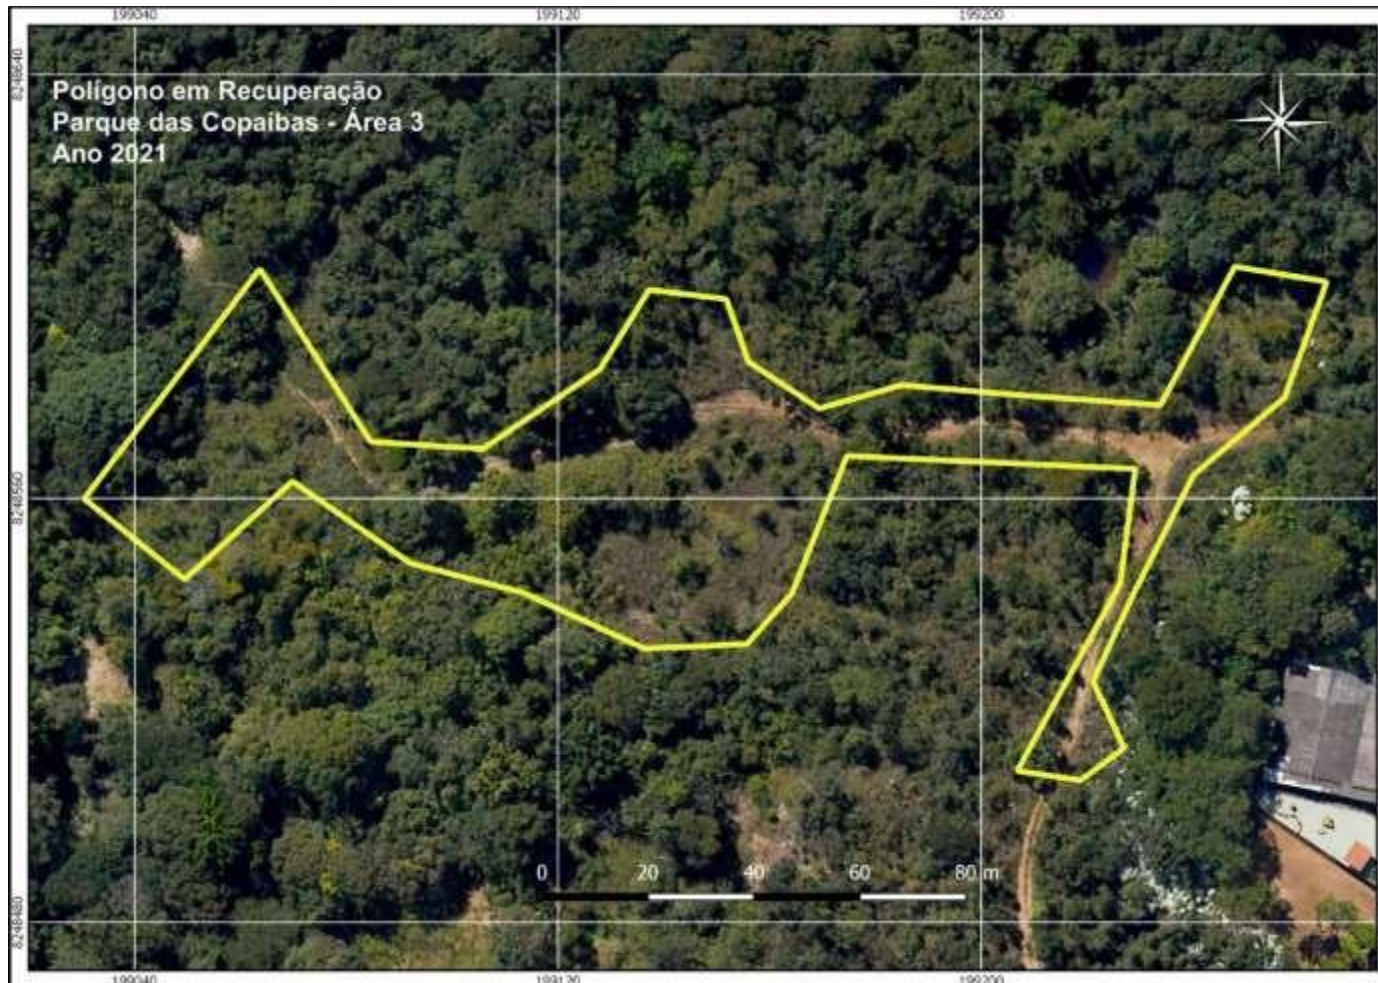
7.19 - Área 5 - Polígono 29 - Parque das Copaibas

No Parque das Copaibas, (Polígono 29) foi realizado o plantio de 276 mudas, em área total de 0,60 hectares e estas mudas foram plantadas em trechos sinuosos e de difícil acesso. O objetivo principal foi enriquecer as áreas deste trecho degradado, que apresentavam pouca diversidade e alta regeneração. Foram plantadas 24 mudas a menos que o previsto por que a área apresentou trechos com sinuosidade e plantios espaçados. Nesta poligonal, foi realizada a roçagem do capim braquiária e as mudas nativas foram plantadas de forma aleatória, em locais de clareiras e solo exposto, em consórcio com a vegetação alterada e regeneração natural, onde predominavam os cipós, capim braquiária e espécies herbáceo-subarbustivas nativas. A lista de espécies inseridas na área está disponível no apêndice lista de espécies plantadas em cada área.

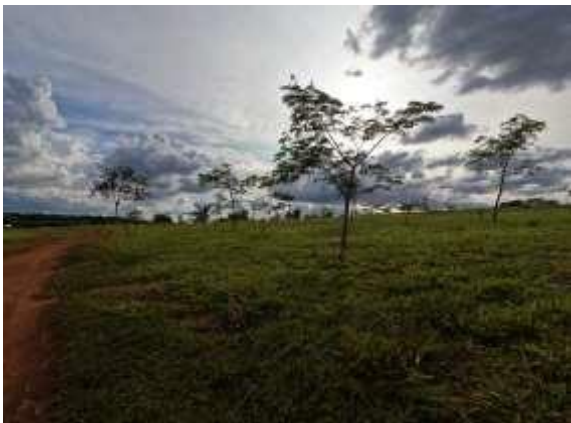
Figura 146 – Área com manutenções por 2 anos, no Setor de Clubes Sul.
