Secretaria do
Meio Ambiente e
Proteção Animal

Nesse contexto, o presente diagnóstico é fruto da cooperação entre o CGAPM- e a CAESB. É mister salientar que o diagnóstico em tela reflete o momento em que se encontra as APMs, confirmando assim o seu caráter situacional. Esse método de diagnóstico foi aprovado na 18^o Reunião do Comitê de Gestão de APM na data 01/02/2024.

No diagnóstico, estão detalhadas a localização de cada Área de Proteção de Mananciais (APM), sua extensão, perímetro, bem como informações sobre Outorga e Licenciamento Ambiental dos pontos de captação da Companhia de Saneamento Ambiental do Distrito Federal (CAESB). Além disso, são identificados os principais problemas enfrentados por cada APM, acompanhados de propostas de soluções.

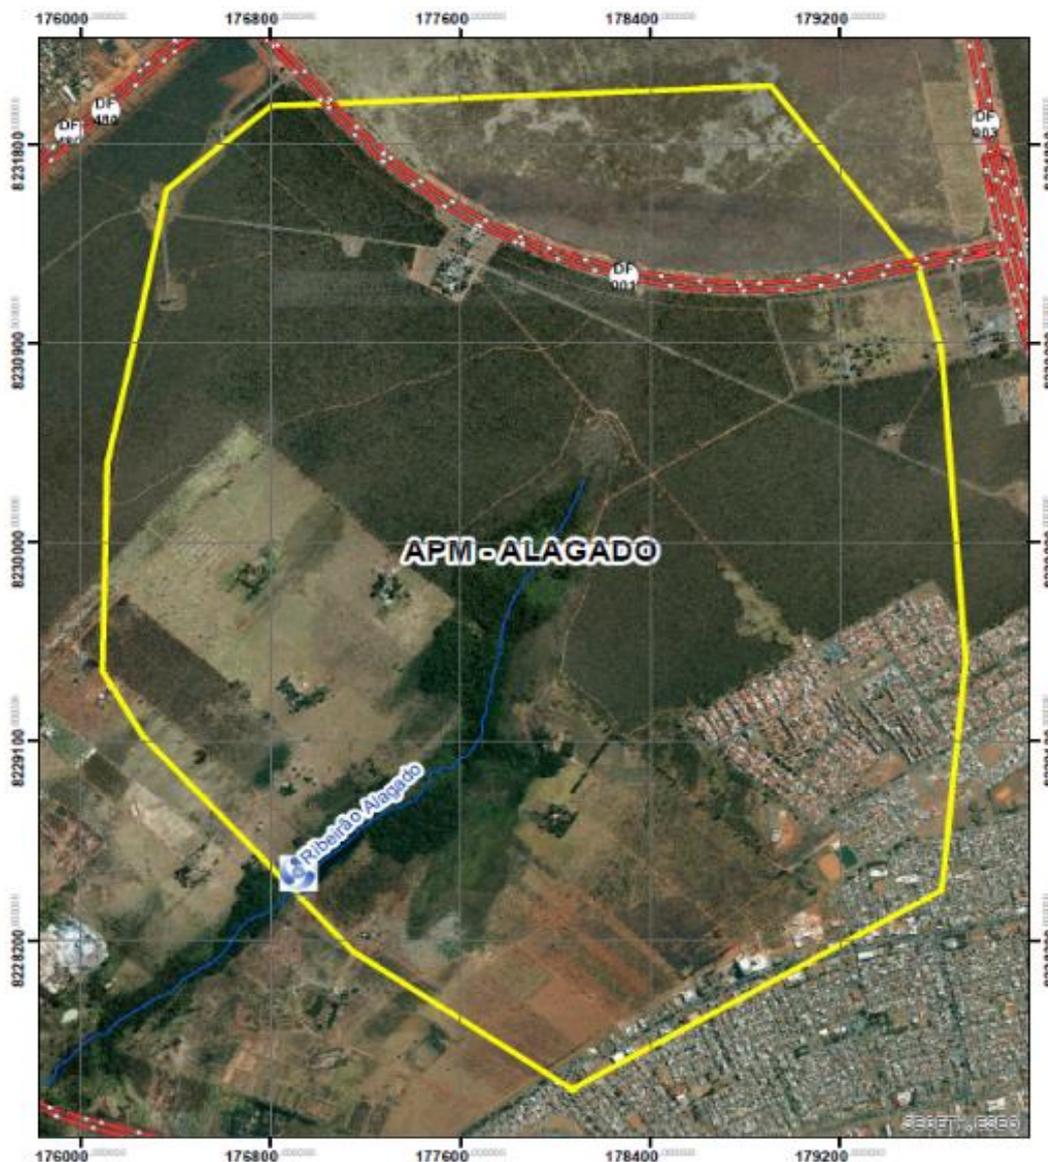
Figura 3 - APM Alagado.

- Sistema: Descoberto
- Captação superficial: Alagado (CAP.ALG.001)
- Bacia hidrográfica: Rio Corumbá
- Ocupação Predominante: Formações Savânicas e Florestais
- Área da APM: 13,027 Km²
- Perímetro da APM: 13,338km
- Outorga: Despacho Adasa n.º 1424, 28/11/2018

PROBLEMAS	O QUE FAZER?
Presença de ravinas nas estradas, em especial com declividade em direção às captações	Correção da pista e da estrutura de drenagem e contenção do escoamento

Deposição de resíduos sólidos em vários locais	Aumento dos pontos de transbordo; Aumento na frequência das coletas; Medidas administrativas punitivas, como aplicação de multas; Campanhas de educação ambiental
Invasão da área ao lado do muro do Condomínio Santos Dumont e do lixão	Atuação da DEMA e do DF-LEGAL
Danos em bacias de contenção de águas pluviais	Manutenção frequente da pista e da estrutura de drenagem e contenção de escoamento das águas pluviais
Presença de vegetação invasora ao longo dos aceiros	Aumento da frequência das roçagens e capinas nos aceiros em toda as suas extensões
Incêndios florestais	Atuação do ICMBIO e CBMDF

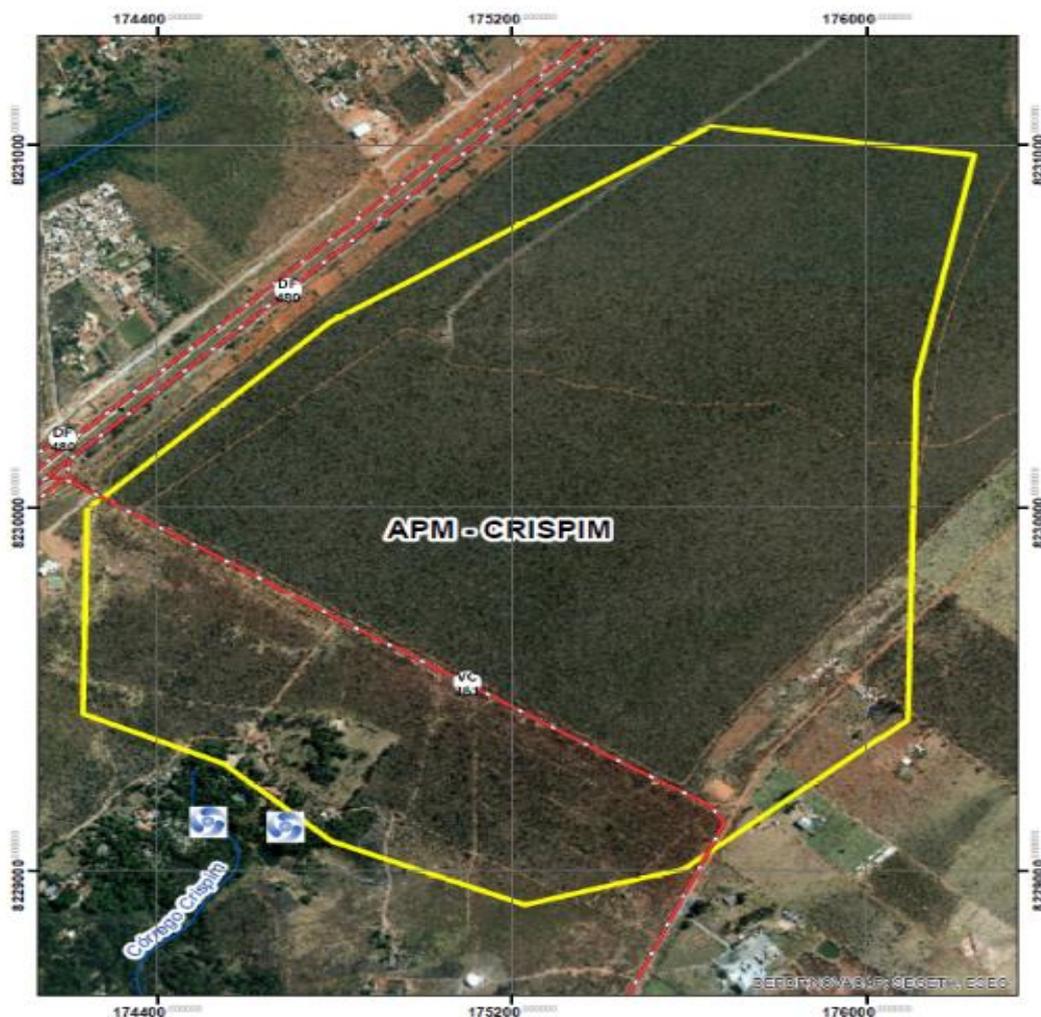
Figura 4 - APM Crispim.

- Sistema: Descoberto.
- Captação superficial: Crispim 1 (CAP.CRS.001) e Crispim 2 (CAP.CRS.002)
- Bacia hidrográfica: Rio Corumbá
- Ocupação Predominante: Formações Savânicas
- Área da APM: 2,939 Km²
- Perímetro da APM: 6,665 km
- Outorga: Despacho Adasa n.º 1421, 28/11/2018 (Vigência de 10 anos)
- Licença Ambiental: LAS n.º 022/2017 (Vigência de 10 anos)

PROBLEMAS	O QUE FAZER?
Estradas de terra com a presença de vegetação invasora nas laterais e com a ocorrência de ravinas	Roçagem e capina com mais frequência nas estradas e nos aceiros em toda a extensão. Manutenção com mais frequência das estradas e das estruturas de drenagem e contenção de escoamento das águas pluviais
Deposição de resíduos sólidos e presença de animais mortos ao longo da estrada (VC-361)	Aumento dos pontos de transbordo; Aumento na frequência de coletas; Medidas administrativas punitivas, com a aplicação de multas; Campanhas de educação ambiental
Construção de presídio feminino de menores	Atuação do governo no controle do processo de urbanização dentro da bacia visando impedir novas ocupações em função do funcionamento da unidade e programa de gestão de resíduos (DEMA,

DF-LEGAL e SSP)
Invasão de área próximo à bica com algumas casas	Atuação da DEMA e do DF-LEGAL
Incêndios florestais	Atuação do ICMBIO e do CBMDF
Presença de vegetação invasora ao longo dos aceiros e ocorrência de ravinas	Roçagem dos aceiros em toda a extensão; Manutenção da pista e das estruturas de drenagem e contenção de escoamento das águas pluviais com mais frequência

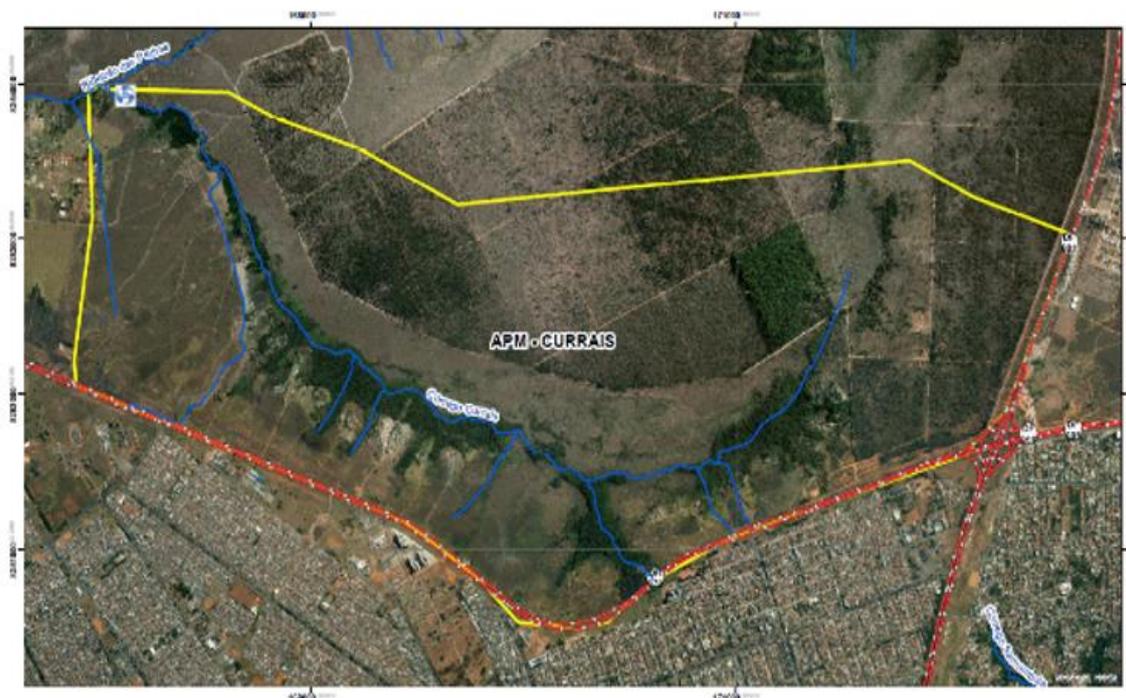
Figura 5 - APM Currais.

- Sistema: Descoberto
- Captação superficial: Currais 1 (CAP.CRR.001)
- Bacia hidrográfica: Rio Descoberto
- Ocupação Predominante: Formações Campestre
- Área da APM: 15,038 Km²
- Perímetro da APM: 17,705 km
- Outorga: Portaria n° 571, 15/12/1995 DNAEE
- Licença Ambiental: L.O n° 086/99

PROBLEMAS	O QUE FAZER?
Ocupação desordenada da terra, com urbanização por meio de condomínios	Gestão e fiscalização com articulação técnica de órgãos de fiscalização e controle territorial
	Planejamento (investimento em longo prazo)
	Projetos integrando com a sociedade e o governo (Respostas rápidas)
	Alinhamento dos órgãos distritais e federal: EMATER/ADASA/SEAGRI/CAESB/DF-LEGAL/ICMBIO
Redução da cobertura vegetal nativa	Alinhamento dos órgãos distritais e federal (EMATER/ADASA/SEAGRI/CAESB/DF-LEGAL/ICMBIO)
Fragilidade da área para recursos hídricos	
Deposição de resíduos sólidos	Aumento dos pontos de transbordo; Aumento na frequência de coletas; Medidas administrativas punitivas, com a aplicação de multas; Campanhas de educação ambiental.
Deficiência na drenagem das águas pluviais	Melhoria da rede de águas pluviais de Taguatinga e Ceilândia, anulando erosões.
Presença de ravinas e grande voçoroca das águas pluviais de Taguatinga que cruza a BR-070	Recuperação por meio da construção de dissipador ou bacia de retenção do escoamento e do plantio de plantas nativas (NOVACAP)

Captação desativada (impacto negativo na imagem da empresa) e reativação da captação	Reativação e segurança
Incêndios florestais	Atuação do ICMBIO e do CBMDF

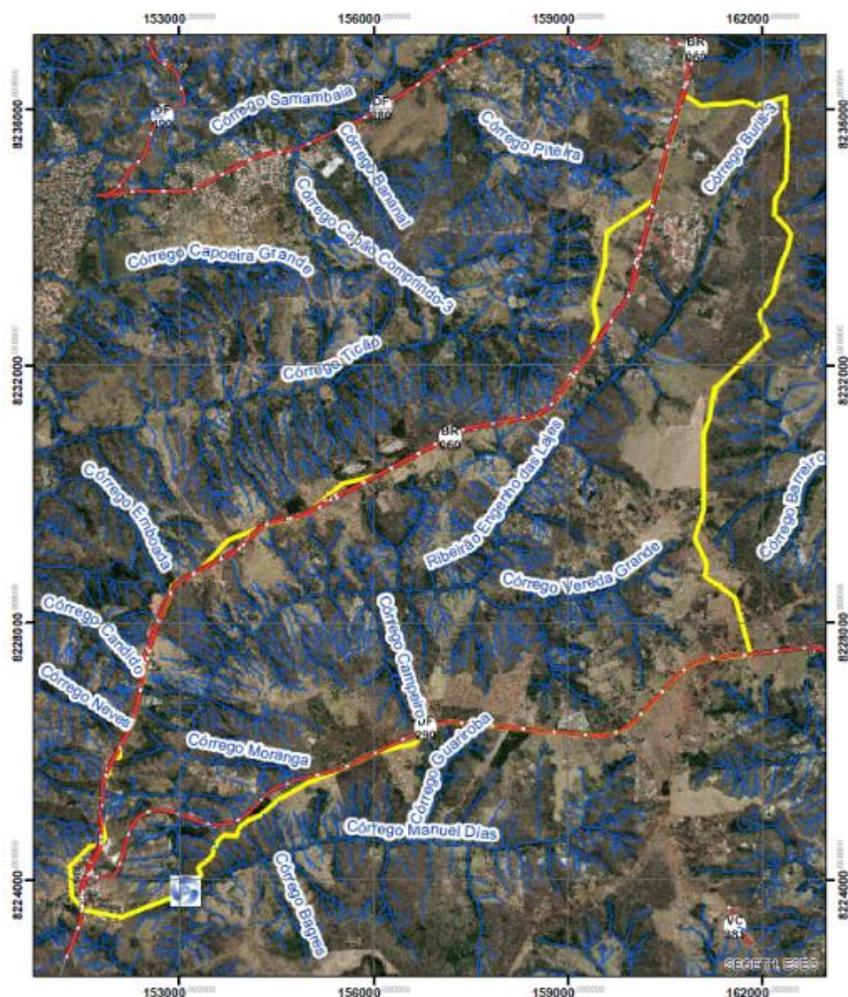
Figura 6 - APM Engenho das Lajes.

- Sistema: Descoberto.
- Captação superficial: Engenho das Lajes 1 (CAP.ENG.001)
- Bacia hidrográfica: Rio Descoberto Médio
- Ocupação Predominante: Formações Savânicas e Agricultura
- Área da APM: 53,266 Km²
- Perímetro da APM: 41,163 km
- Outorga: Resolução da ANA n° 319, 01/09/2003 (Vigência de 20 anos)
- Licença Ambiental: LO n° 013/2007

PROBLEMAS	O QUE FAZER?
Direcionamento de águas pluviais da DF-290 diretamente no Engenho das Lajes	Alternativas para contenção da drenagem pluvial (NOVACAP)
Assoreamento e turbidez do Engenho das Lajes	Realização de campanhas de educação ambiental junto aos proprietários de chácaras produtivas e recreativas (EMATER e SEAGRI)
Parcelamento da terra com adensamento progressivo	Atuação da DEMA e DF-LEGAL
Presença de granjas de frangos próximo às nascentes do Engenho das Lajes	Controle e fiscalização quanto ao tratamento dos efluentes e descarte de cama de frango - SEAGRI

Invasão do Movimento Sem Terra (MST) em área da bacia	Retirada da invasão ou fiscalização e controle para impedir sua expansão (DF-LEGAL)
Resíduos sólidos ao longo das estradas de terra	Aumento na frequência de coletas; Medidas administrativas punitivas, com a aplicação de multas; Campanhas de educação ambiental.

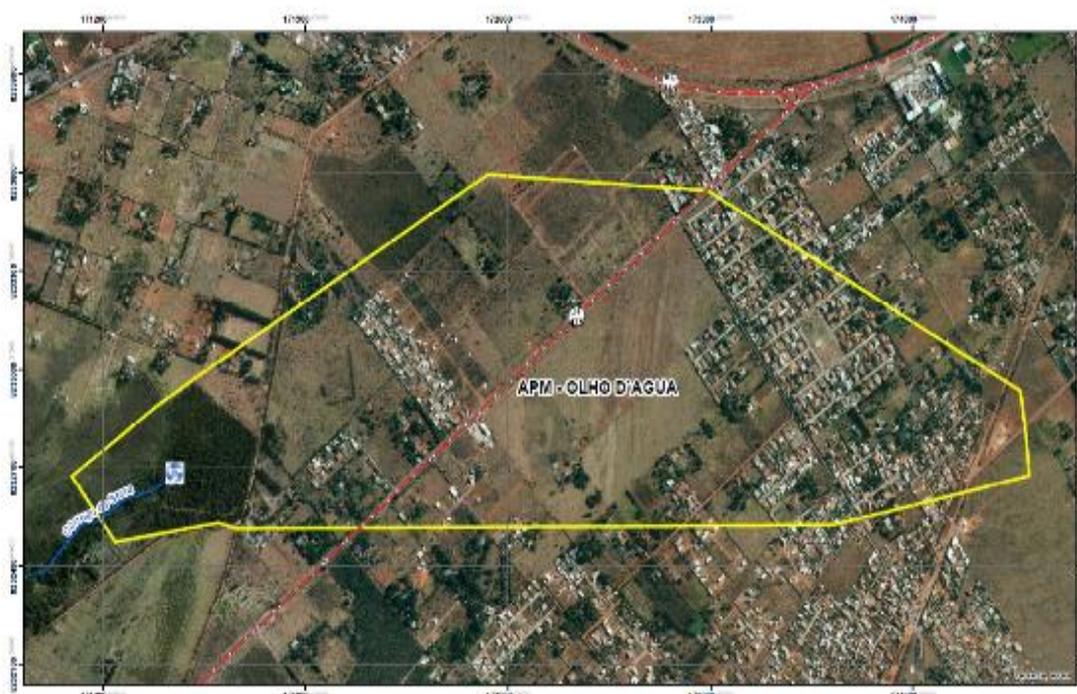
Figura 7 - APM Olho D'água.

- Sistema: Descoberto
- Captação superficial: Olho D'água 1 (CAP.ODG.001)
- Bacia hidrográfica: Rio Corumbá
- Ocupação Predominante: Loteamento e Urbanismo
- Área da APM: 2,433 Km²
- Perímetro da APM: 7,404 km
- Outorga: DESPACHO ADASA n.º 1423, 28/11/2018
- Licença Ambiental: LAS n.º 022/2017

PROBLEMAS	O QUE FAZER?
-----------	--------------

Assoreamento e presença de macrófitas nas águas da barragem	Limpeza da barragem
Ocorrência de vazamentos na estrutura da barragem	Manutenção das estruturas de captação das águas pluviais
Deposição de resíduos sólidos nas margens das estradas	Aumento na frequência de coletas; Medidas administrativas punitivas, com a aplicação de multas; Campanhas de educação ambiental
Parcelamento da terra com adensamento e urbanização e sua conseqüente redução da cobertura vegetal nativa	Atuação da DEMA e do DF-LEGAL
Presença de poços de água subterrânea	Fiscalização e controle da ADASA
Incêndios florestais	Atuação do ICMBIO e do CBMDF

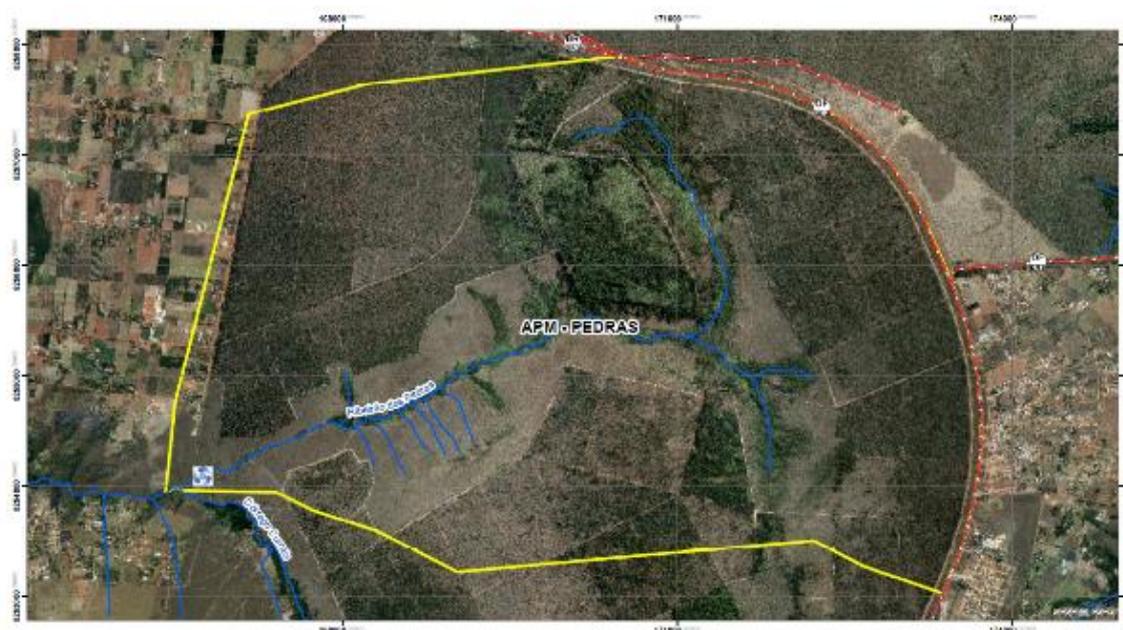
Figura 8 - APM Pedras.

- Sistema: Descoberto
- Captação superficial: Pedras 1 (CAP.PDR.001)
- Bacia hidrográfica: Rio Descoberto
- Ocupação Predominante: Chácaras
- Área da APM: 27,697 Km²
- Perímetro da APM: 20,913 km
- Outorga: DESPACHO ADASA n.º 046, 02/02/2010
- Licença Ambiental: L.O. n.º 086/99

PROBLEMAS	O QUE FAZER?
Ravinas na estrada de acesso	Correção da pista e da estrutura de drenagem e contenção de escoamento (peitos de pombo).
Resíduos sólidos ao longo das estradas.	Aumento dos pontos de transbordo; Aumento na frequência de coletas; Medidas punitivas reais (multa); Consecução de campanhas de educação ambiental.
Lixo no córrego originado da galeria de águas pluviais	Consecução de campanhas de Educação ambiental da população da área urbana no sentido de não descartar lixo em lugares inadequados.
Degradação da nascente (ciclistas e banhistas)	Cercamento ou isolamento da nascente
Incêndios florestais	Atuação do ICMBIO e do CBMDF
Ravinas na estrada de acesso	Correção da pista e da estrutura de drenagem e contenção de escoamento (peitos de pombo).

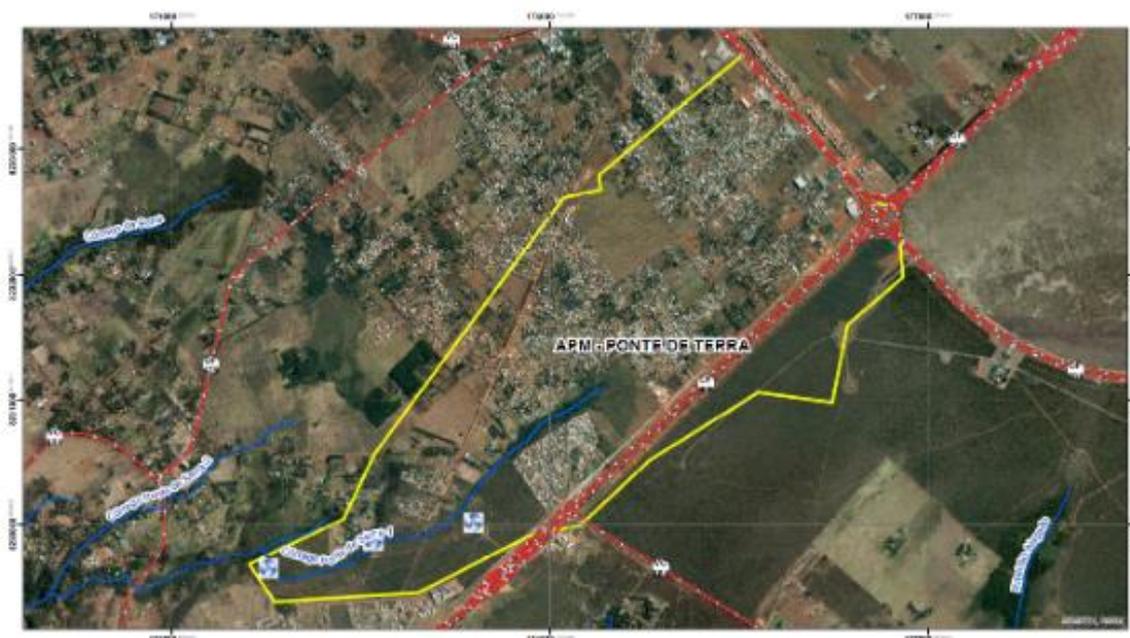
Figura 9 - APM Ponte de Terra.

- Sistema: Descoberto
- Captação superficial: Ponte de Terra 1 (CAP.PTR.001), Ponte de Terra 2 (CAP.PTR.002) e Ponte de Terra 3 (CAP.PTR.003).
- Bacia hidrográfica: Rio Corumbá
- Ocupação Predominante: Chácaras.
- Área da APM: 9,380 Km²
- Perímetro da APM: 14,673 km
- Outorga: DESPACHO ADASA n.º 1424, 28/11/2018
- Licença Ambiental: L.O. n.º 086/99 e L.A.S n.º 022/2017 (Captações 2 e 3)

PROBLEMAS	O QUE FAZER?
Campo de murundu sendo parcelado próximo ao condomínio Santa Luzia	Atuação da DEMA e AGEFIS
Erosão com ravinas profundas no campo de murundu	Recuperação da área degradada
Estradas de acesso às captações com muitas ravinas, faltam bacias	Correção da pista e da estrutura de drenagem e contenção de escoamento com manutenção constante.
Área da Caesb com cerca faltando arame ou telas (roubados)	Manutenção frequente das cercas
Passagem de pessoas e motos por mata de galeria causando erosão	Construção de uma estrutura de proteção contra efeito de compactação pela passagem de pessoas, bicicletas e motos ou muro impedindo a passagem.
Resíduos sólidos em vários pontos	Aumento dos pontos de transbordo; Aumento na frequência de coletas; Medidas administrativas punitivas, como aplicação de multas; Campanhas de educação ambiental.
Entrada de pessoas não autorizadas/banhistas nas captações	Redução das vias de circulação e instalação de placas educativas, campanhas de educação ambiental, mantendo a vigilância frequente

Vazamento nas barragens e vertedouros rachados	Manutenção das estruturas de captação em especial contra o solapamento da barragem
Turbidez elevada em época de chuva	Melhoria na drenagem da água pluvial
Ocupação desordenada / parcelamento da terra na bacia	Atuação da DEMA e da AGEFIS
Incêndios florestais	Atuação do ICMBIO e do CBMDF

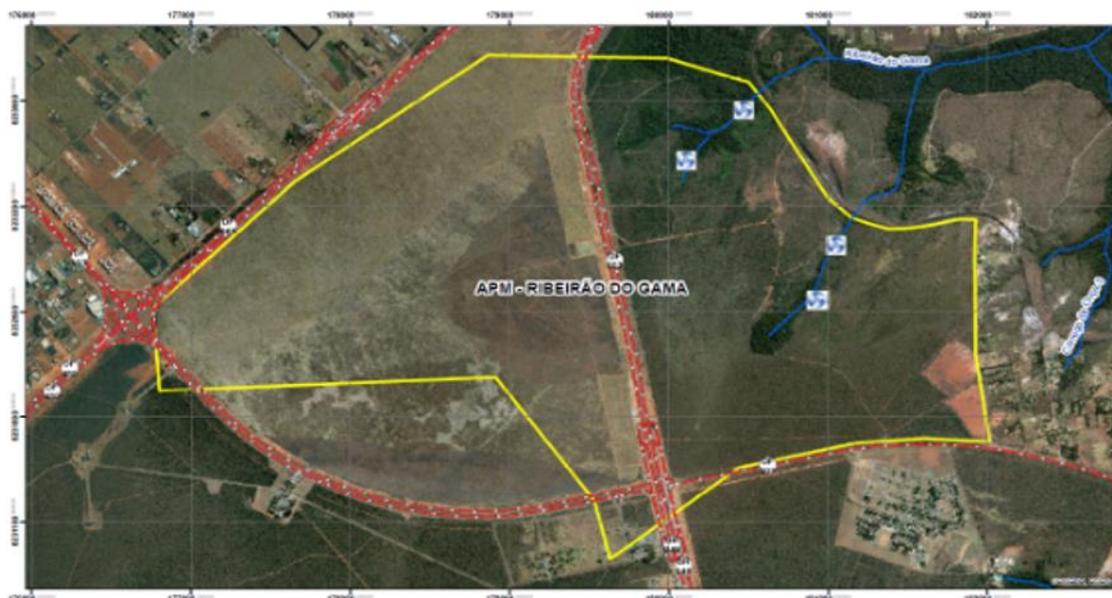
Figura 10 - APM Ribeirão do Gama.

- Sistema: Descoberto
- Captação superficial: Catetinho Alto 1 (CAP.CTA.001), Catetinho Alto 2(CAP.CTA.002), Catetinho Baixo 1 (CAP.CTB.001) e Catetinho Baixo 2 (CAP.CTB.002)
- Bacia hidrográfica: Lago Paranoá
- Ocupação Predominante: Pastagem
- Área da APM: 9,958 Km²
- Perímetro da APM: 14,453 km
- Outorga: Portaria n ° 578 DNAEE
- Licença Ambiental: LO n° 086/99

PROBLEMAS	O QUE FAZER?
Ravinas nas estradas, em especial em direção à captação	Correção da pista e da estrutura de drenagem e contenção de escoamento
Deposição de resíduos sólidos	Medidas administrativas punitivas, como aplicação de multas; Campanhas de educação ambiental
Entradas de pessoas não autorizadas (banhistas, ciclistas e cavaleiros)	Consecução de rondas e convênio com a Polícia Militar Ambiental
Danos nas cercas (porções sem arames)	Frequência na manutenção das cercas

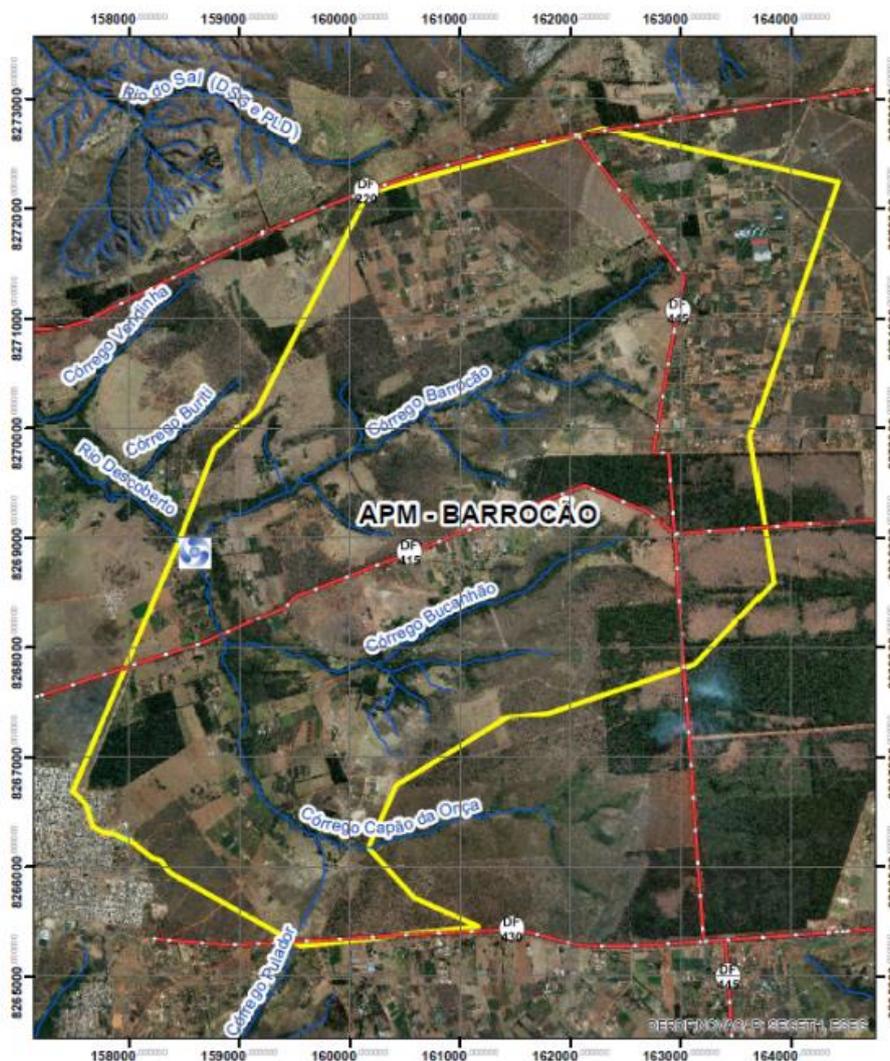
Figura 11 - APM Barrocão.

- Sistema: Brazlândia
- Captação superficial: Barrocão (CAP.BRC.001)
- Bacia hidrográfica: Rio Descoberto
- Ocupação Predominante: Cultivo
- Área da APM: 23,306 Km²
- Perímetro da APM: 29,392 km
- Outorga: Dnaee nº 26/05/1997
- Licença Ambiental: Carta nº 182/2008

PROBLEMAS	O QUE FAZER?
Ocupação desordenada (Chamas e Betinho)	Gestão e fiscalização; Planejamento (investimento a longo prazo); alinhar órgãos distritais e federal
Desmatamento da Área de Preservação Permanente (APP).	Coibição do desmatamento, recomposição da APP e incentivo ao plantio de nativas
Aumento da área agricultável	Gestão e fiscalização
Redução da cobertura vegetal nativa.	Introdução de novas tecnologias/Fiscalização e controle (ADASA, SEAGRI e EMATER)

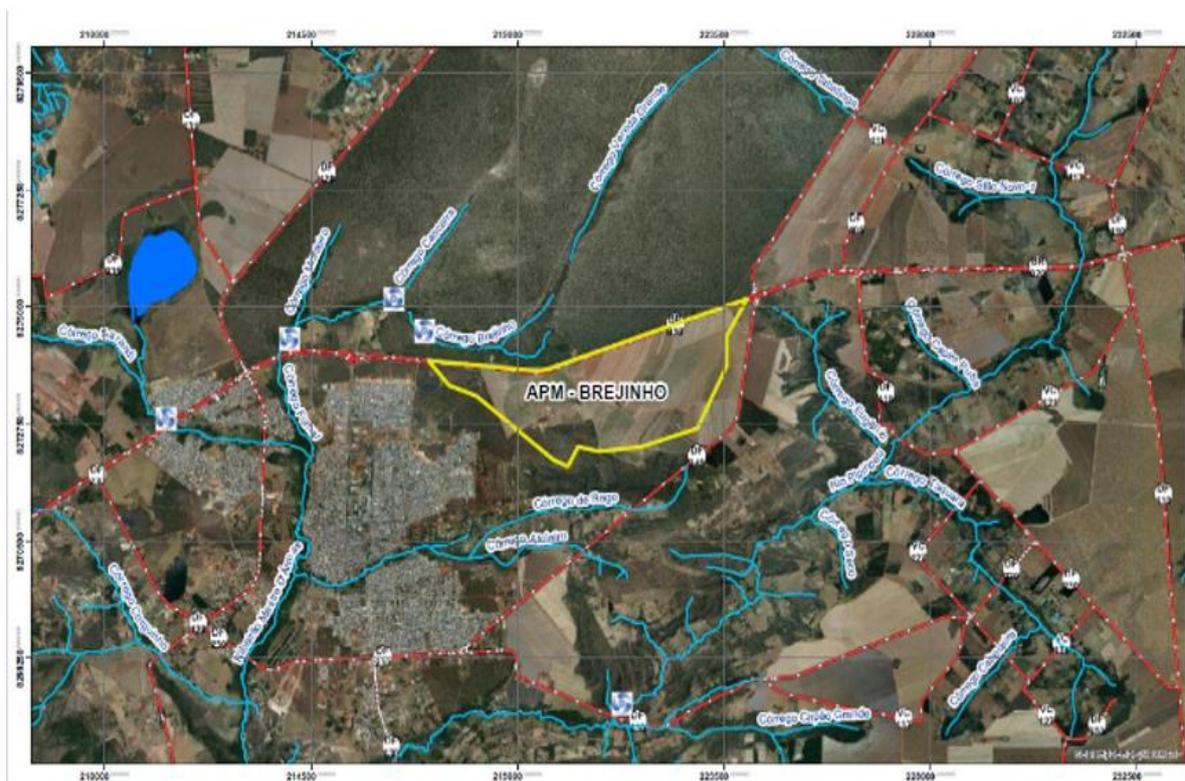
Figura 13 - APM Brejinho.

- Sistema: Sobradinho/Planaltina
- Captação superficial: Brejinho (CAP.BRJ.001)
- Bacia hidrográfica: Rio São Bartolomeu
- Ocupação Predominante: Agricultura
- Área da APM: 894 ha
- Perímetro da APM: 16,7 km
- Outorga: DESPACHO ADASA n.º 025, 01/02/2010
- Licença Ambiental: L.A.S n.º 022/2017

PROBLEMAS	O QUE FAZER?
Ocorrência de ravinas nos aceiros e na estrada de acesso à captação	Correção da pista e contenção de escoamento com manutenção constante da estrutura de drenagem
Agricultura em grande escala com uso de pesticidas e agrotóxicos (Fazenda Toca da Raposa)	Fiscalização e controle (SEAGRI e EMATER)
Ausência de sinalização de hidrantes	Roçagem área do entorno dos hidrantes, pintura nova e placas indicativas
Depredação nas instalações de captação	Melhoria da vigilância de rondas
Presença de plantas invasoras na faixa de domínio da BR-020	Roçagem das faixas de domínio com mais constância ou aceiro negro
Incêndios florestais	Atuação do ICMBIO e do CBMDF

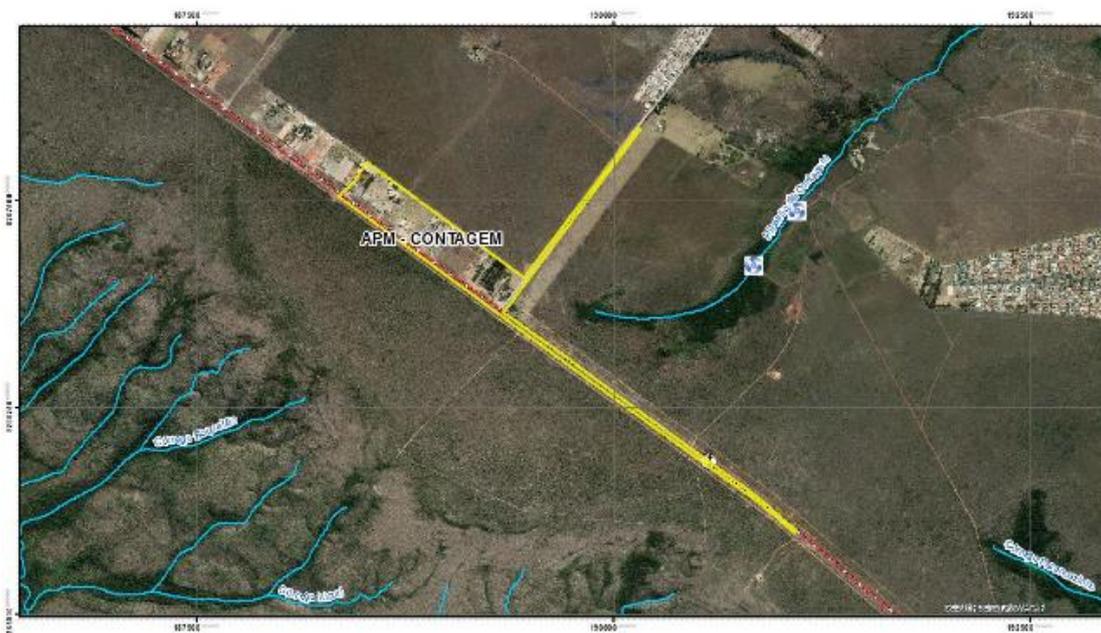
Figura 14 - APM Contagem.

- Sistema: Sobradinho / Planaltina
- Captação superficial: Contagem 1 (CAP.CNT.001) e Contagem 2 (CAP.CNT.002)
- Bacia hidrográfica: Rio Maranhão
- Ocupação Predominante: Chácaras de uso misto
- Área da APM: 39,893 Ha
- Perímetro da APM: 9,600 Km
- Outorga: RESOLUÇÃO ADASA nº 4, 12/01/2009
- Licença Ambiental: L.A.S nº 022/2017

PROBLEMAS	O QUE FAZER?
Estradas com ravinas e capim muito alto nas laterais durante parte do ano	Correção da pista e melhoria da drenagem da água de percolação. Roçagem periódica do capim das margens da pista.
Lançamento de águas pluviais dos condomínios	Monitoramento para impedir lançamento de esgoto ou água servida (CAESB)
Cerca paralela à DF-001 com pontos sem arame	Correção dos pontos abertos da cerca; Substituição dos colchetes por portão com cadeado
Adutora exposta com água volumosa fluindo por baixo da tubulação	Monitoramento para acompanhar a expansão/estabilidade do processo erosivo (CAESB)
Captação com instalações depredadas (vidros quebrados e placa pichada)	Manutenção das estruturas e rondas periódicas para impedir acesso de pessoas não autorizadas - CAESB
Presença de processos erosivos (ravinas na estrada de acesso à captação I)	Correção da pista e melhoria da drenagem da água de percolação. Manutenção das estruturas e rondas periódicas para impedir acesso de pessoas não

autorizadas (CAESB)
Sinais de presença de pessoas estranhas	Redução da acessibilidade e fazer rondas periódicas.
Incêndios florestais	Atuação do ICMBIO e do CBMDF

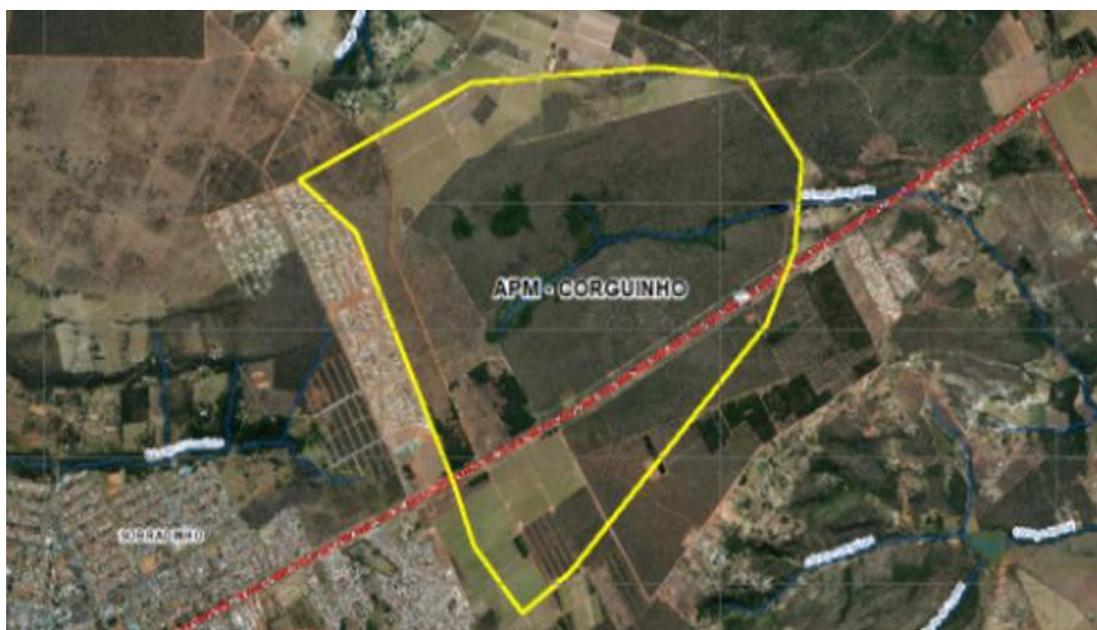
Figura 15 - APM Corguinho.

- Sistema: Sobradinho/Planaltina
- Captação superficial: Córrego Corguinho (CAP.CRG.001)
- Bacia hidrográfica: Rio São Bartolomeu
- Ocupação Predominante: Formações Florestais, Savânicas e Campestre.
- Área da APM: 8,1 Km²
- Perímetro da APM: 13,494 km
- Outorga: DESPACHO ADASA n.º 027, 01/02/2010
- Licença Ambiental: LO 56/2020

PROBLEMAS	O QUE FAZER?
Presença de processos erosivos (ravinas nas estradas, em especial em direção à captação)	Correção da pista e da estrutura de drenagem e contenção de escoamento.
Resíduos sólidos em vários pontos	Aumento dos pontos de transbordo; Aumento na frequência de coletas; Medidas administrativas punitivas, como aplicação de multas; Campanhas de educação ambiental.
Invasão da área ao lado do muro do Cond. Santos Dumont e do lixão	Atuação da DEMA e DF-LEGAL
Falta de manutenção das bacias de contenção de águas pluviais	Manutenção frequente da pista e da estrutura de drenagem e contenção de escoamento.
Capim muito alto ao longo dos aceiros	Roçagem dos aceiros em toda a extensão com mais frequência
Incêndios florestais	Atuação do ICMBIO e do CBMDF

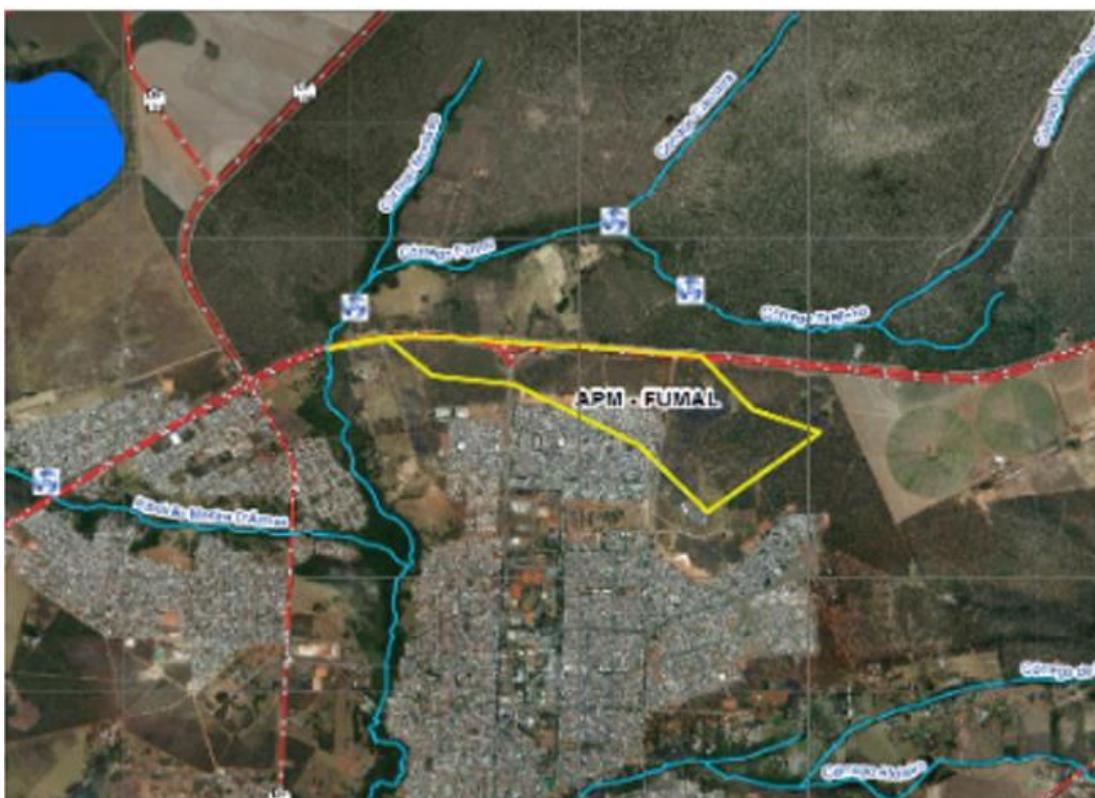
Figura 16 - APM Fumal.

- Sistema: Sobradinho/Planaltina
- Captação superficial: Fumal (CAP.FUM.001)
- Bacia hidrográfica: Rio São Bartolomeu
- Ocupação Predominante: Formações Savânica
- Área da APM: 222,349 Ha
- Perímetro da APM: 9,571949251 Km
- Outorga: DESPACHO ADASA n.º 26, 01/02/2010.
- Licença Ambiental: L.O 120/2010

PROBLEMAS	O QUE FAZER?
Presença de processos erosivos (ravinas em alguns trechos dos aceiros)	Correção da pista e contenção de escoamento com manutenção constante da estrutura de drenagem
Deposição de resíduos sólidos	Aumento na frequência de coletas; Medidas administrativas punitivas, como aplicação de multas; Campanhas de educação ambiental
Visualização deficitária de hidrantes e retirada de hidrantes	Roçagem da área de seu entorno, pintura nova, placas de sinalização e reinstalação da unidade avariada
Presença de plantas invasoras na faixa de domínio da BR-020	Roçagem da faixa de domínio com mais constância
Deposição de resíduos sólidos na área da UnB	Consecução de ações junto à UnB para cercar a área e impedir seu uso para esse fim

Área da Terracap com vários pontos de descarte de resíduos sólidos	Consecução de ações junto à Terracap para cercar a área e impedir seu uso para esse fim
Incêndios florestais	Atuação do ICMBIO e CBMDF

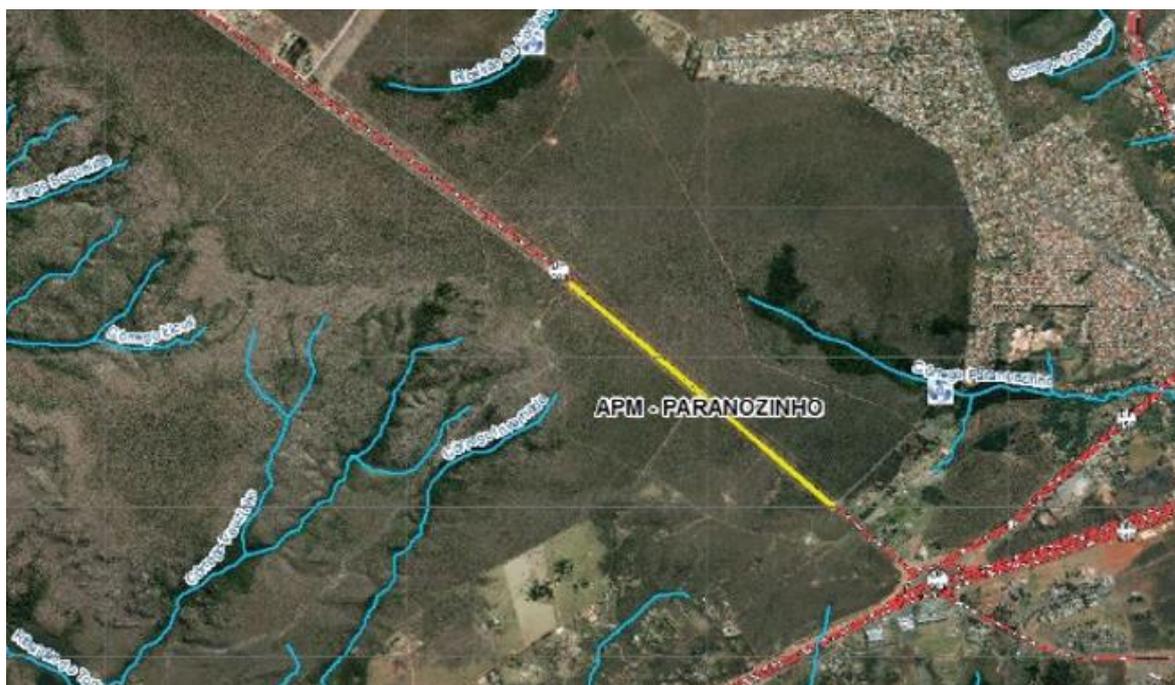
Figura 18 - APM Paranoazinho.

- Sistema: Sobradinho/Planaltina
- Captação superficial: Paranoazinho (CAP.PRZ.001)
- Bacia hidrográfica: Rio Descoberto
- Ocupação Predominante: Área preservada – REBIO Contagem
- Área da APM: 4,448 Ha
- Perímetro da APM: 4,640 KM
- Outorga: Despacho ADASA nº 212 de 25 de abril de 2017
- Licença Ambiental: L.O nº 079/99 – IEMA/DF

PROBLEMAS	O QUE FAZER?
Vazamento na barragem	Obras de correção da estrutura da barragem
Inoperância de alarmes com sensores de presença	Manutenção e substituição de sensores não funcionais
Presença de plantas invasoras em aceiros	Roçagens laterais da estrada e dos aceiros com mais constância
Presença de aceiros intransitáveis em direção aos condomínios	Patrolamento dos aceiros em toda a extensão; Roçagem das laterais e corrigir eventuais buracos
Roçagem deficiente ao longo dos muros dos condomínios	Demandar os condomínios para a consecução da roçagem de toda a faixa ao longo dos muros
Lançamento de águas pluviais dos condomínios	Monitorar para impedir lançamento de esgoto ou água servida (CAESB)
Incêndios florestais	Atuação do ICMBIO e do CBMDF

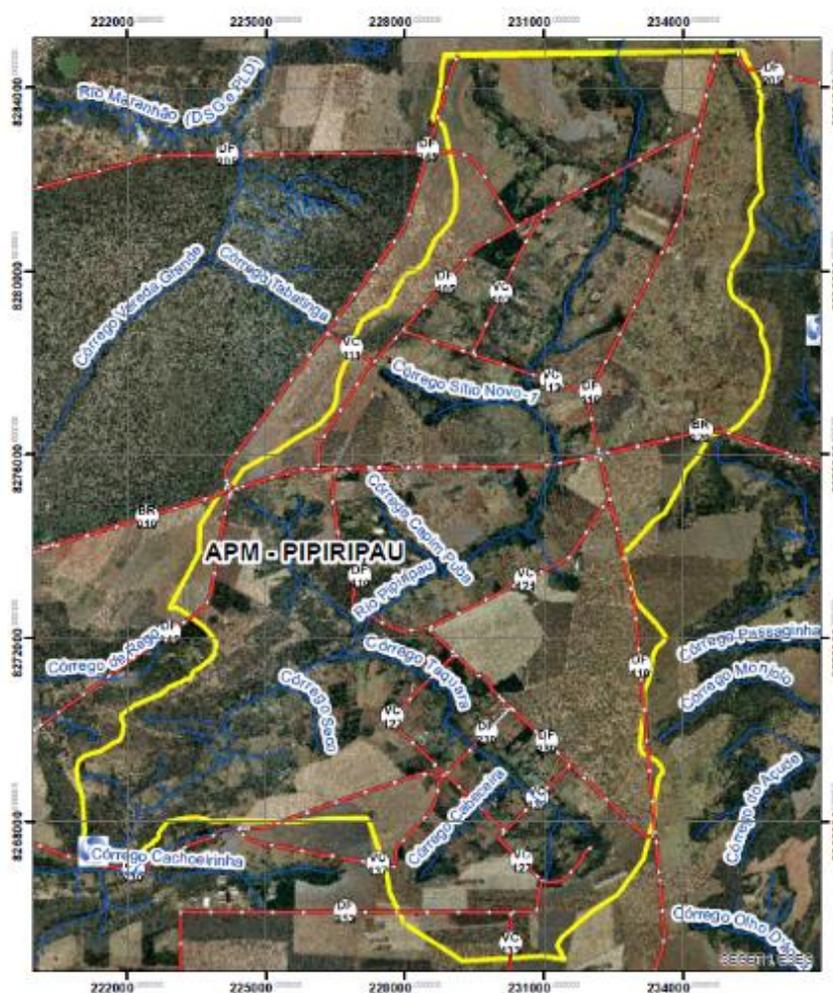
Figura 19 - APM Pípiripau.

- Sistema: Sobradinho/Planaltina
- Captação superficial: Pípiripau (CAP.PIP.001)
- Bacia hidrográfica: Rio São Bartolomeu
- Ocupação Predominante: Cultivo
- Área da APM: 16,452 km²
- Perímetro da APM: 65,201 km
- Outorga: DESPACHO ADASA n.º 270, 04 de abril de 2018

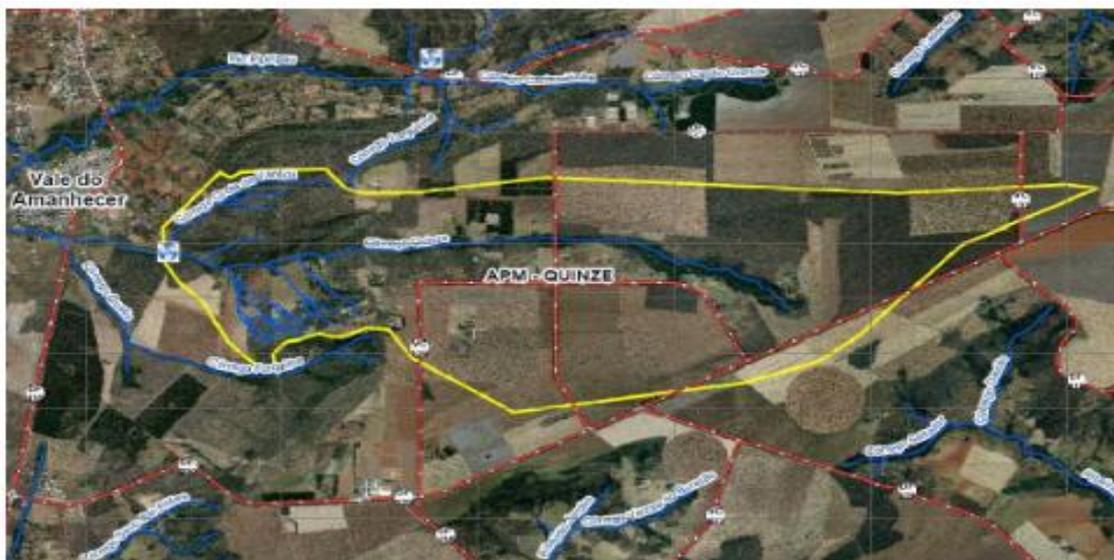
Figura 20 - APM Quinze.

- Outorga: Resolução ADASA nº 13. 18/07/2022
- Licença Ambiental: L.O nº 053/2010

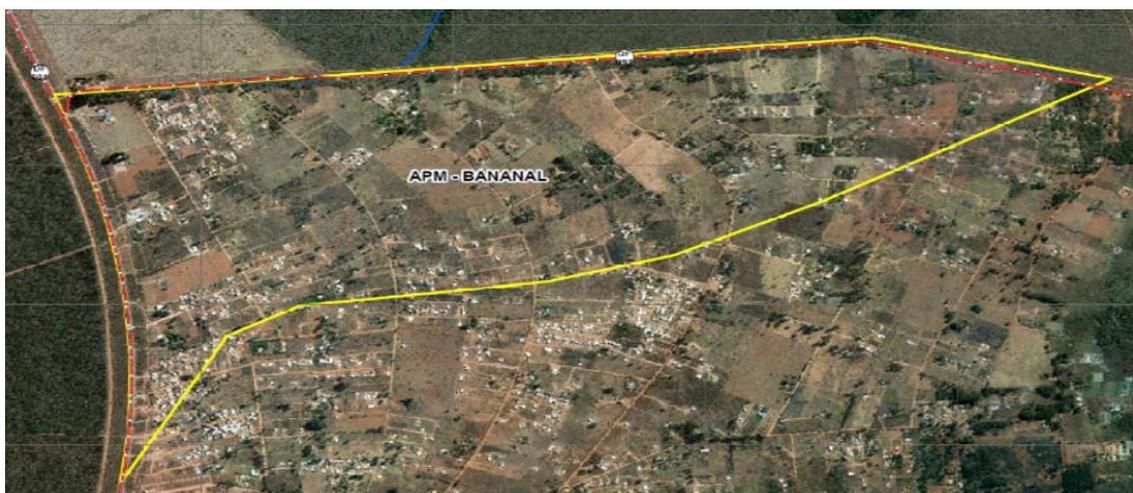
Figura 23 - APM Bananal.

- Sistema: Torto / Santa Maria
- Captação superficial: Bananal (CAP.BAN.001)
- Bacia hidrográfica: Lago Paranoá
- Ocupação Predominante: Loteamento
- Área da APM: 377,47 Ha
- Perímetro da APM: 10,854 Km
- Outorga: DESPACHO ADASA n.º 1037, 18/12/2017
- Licença Ambiental: LO n.º 135/2019

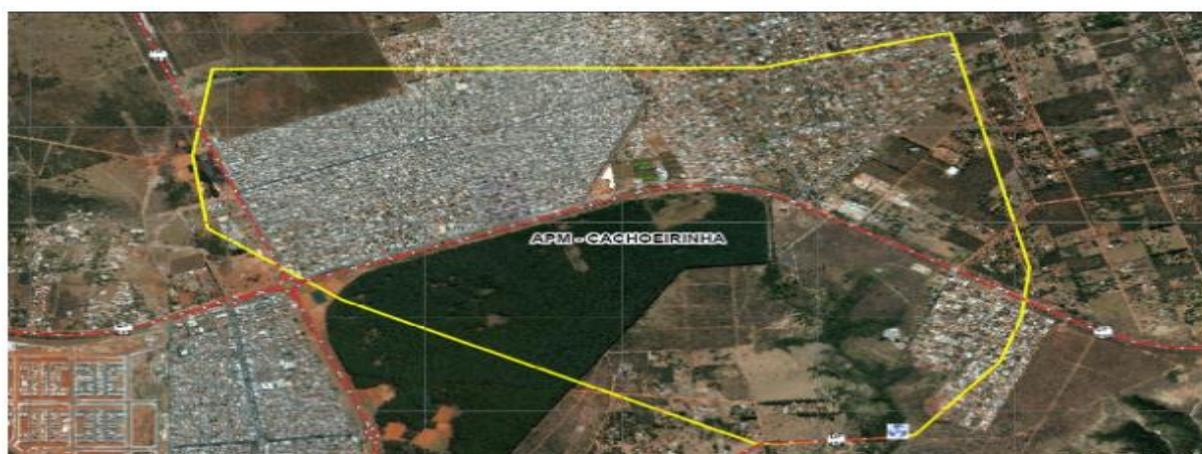
Figura 25 - APM Cachoeirinha.

- Sistema: Torto / Santa Maria
- Captação superficial: (CAP.CCH.001)
- Bacia hidrográfica: Lago Paranoá
- Ocupação Predominante: Área Urbana.
- Área da APM: 920,710 Ha
- Perímetro da APM: 12,208 Km
- Outorga: DESPACHO ADASA n.º 201, 19/04/2017.
- Licença Ambiental: L.O nº 037/2019

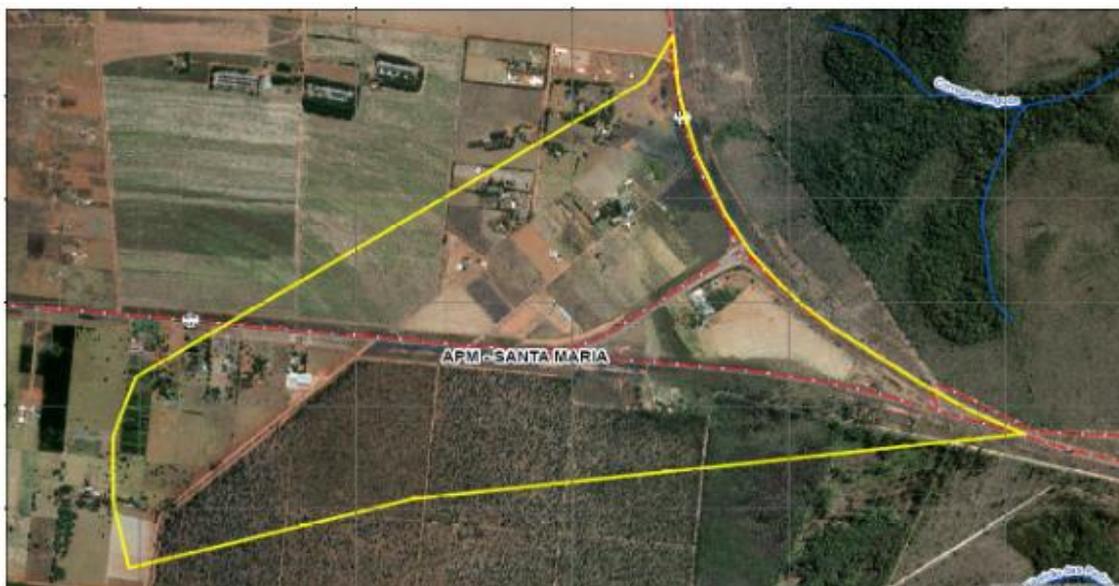
Figura 26 - APM Santa Maria.

- Sistema: Torto/Santa Maria
- Captação superficial: CAP.SMR.001
- Bacia hidrográfica: Lago Paranoá
- Ocupação Predominante: Agricultura.
- Área da APM: 295,120 Ha
- Perímetro da APM: 8,668 Km
- Outorga: Portaria n ° 575, de 15 de dezembro de 1995.
- Licença Ambiental: L.O n° 1430/2018

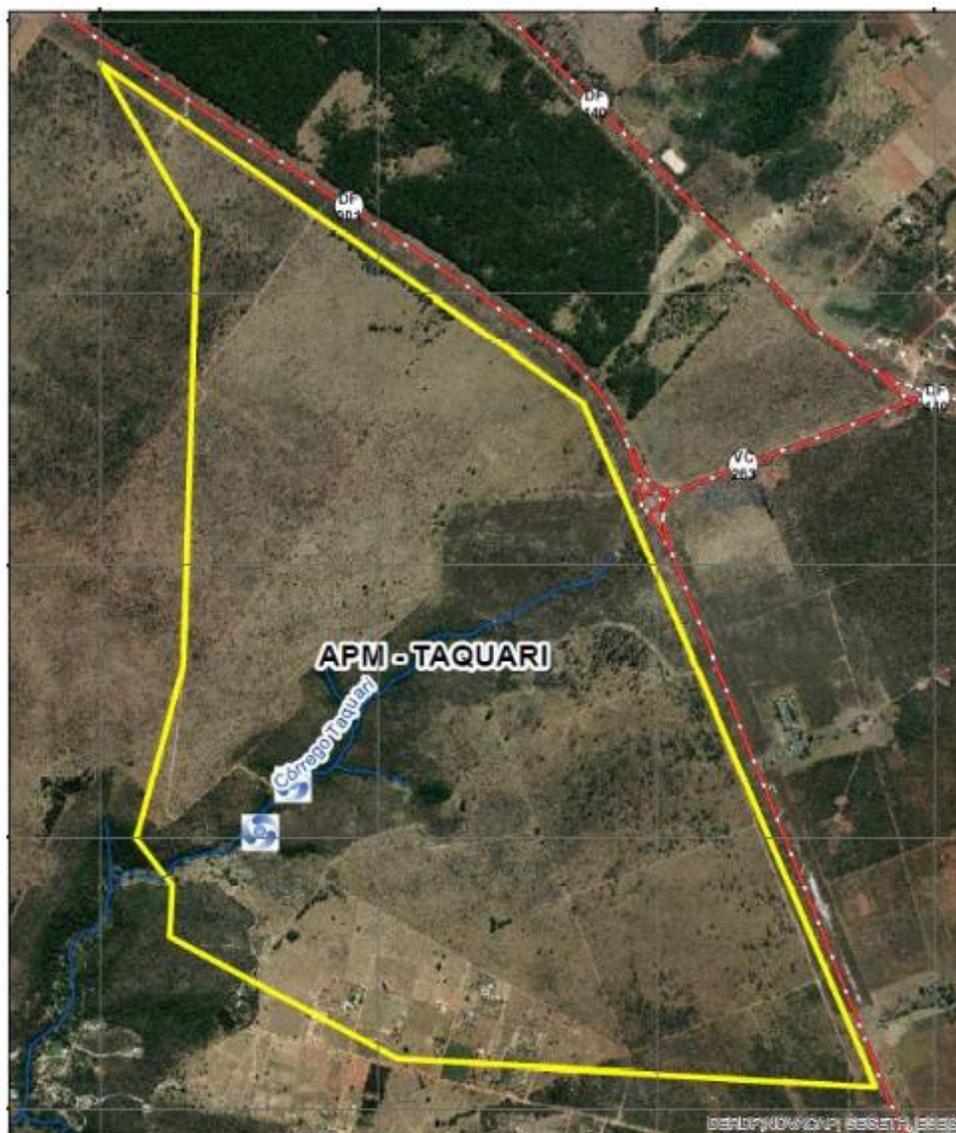
Figura 27 - APM Taquari.

- Ocupação Predominante: Vegetação Alterada e Cerrado Nativo.
- Área da APM: 543,710 Ha
- Perímetro da APM: 10,891 Km
- Outorga: DESPACHO ADASA n.º 061, 04/01/2010.
- Licença Ambiental: L.O. n.º 086/99

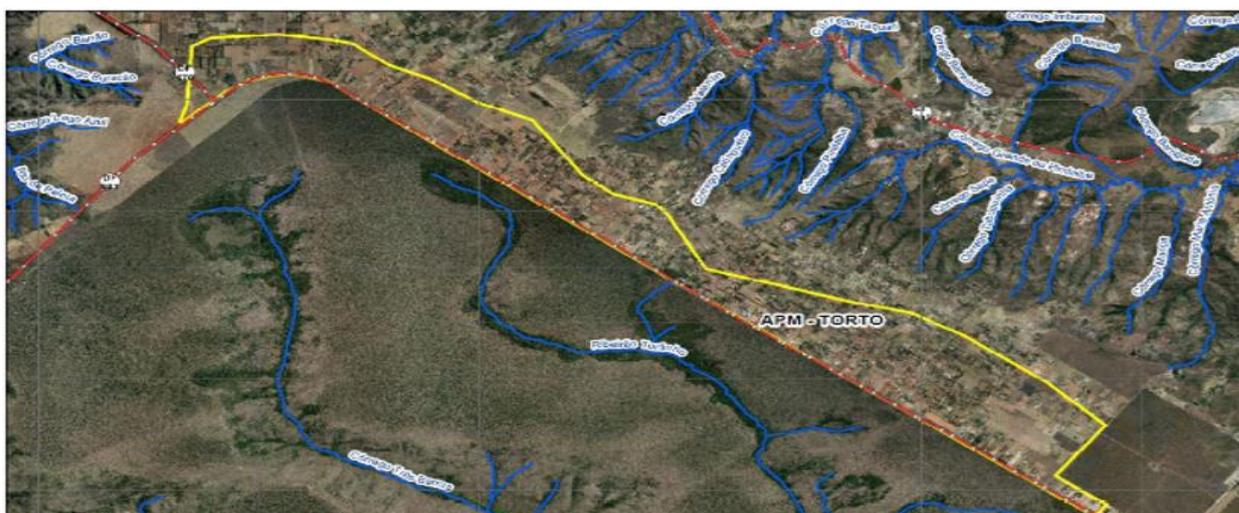
Figura 28 - APM Torto.

- Sistema: Torto / Santa Maria
- Captação superficial: Torto (CAP.TOR.001)
- Bacia hidrográfica: Lago Paranoá.
- Ocupação Predominante: Área de Preservação (UC Parque Nacional de Brasília)
- Área da APM: 1481,530 Ha
- Perímetro da APM: 33,980 Km
- Outorga: Portaria n ° 581, de 15/12/1995.
- Licença Ambiental: L.O. n ° 1430/2018

PROBLEMAS	O QUE FAZER?
Presença de processos erosivos (ravinas fundas na estrada de terra de acesso ao Torto e de acesso ao Portão 3 do Parque Nacional de Brasília, dificultando a passagem dos carros)	Correção das ravinas, drenagem pluvial com a mudança do escoamento da água pluvial; Viabilização da mudança de rota com chave do portão próximo à tomada d'água
Assoreando o Torto por causa de caixas de empréstimo do Parque Nacional de Brasília a jusante do Santa Maria	Recuperação de áreas degradadas
Turbidez elevada	Recuperação de áreas degradadas
Barragem muito assoreada	Dragagem da barragem
Parcelamento de terra do Lago Oeste na bacia Ribeirão Tortinho	Controle dos órgãos de fiscalização
Incêndios florestais	Atuação do ICMBIO e do CBMDF
